橋梁振動から見た橋梁アセットマネジメント長寿命化補修

(株)コサカ技研 正会員 鳩 祐行
 八戸工業大学 正会員 長谷川 明
 八戸工業大学大学院 学生会員 太田 圭祐

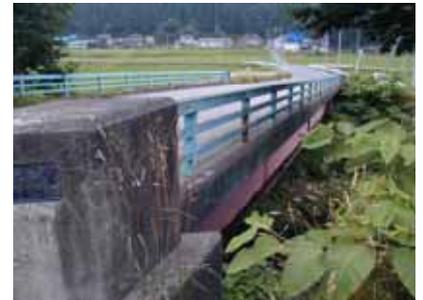
写真 - 1

今回対象とした橋梁は、平成 16 年に一度計測を行った橋梁で、平成 18 年、平成 19 年に補修対策工事が実施された松森橋を対象橋梁とした。松森橋（写真 - 1）は昭和 49 年 3 月に竣工された橋梁で、現在まで約 34 年が経過している単純鋼鈹桁橋である。平成 16 年における松森橋は、沓座モルタルが損傷し、支承沈下が起こり（写真 - 2）その結果、伸縮装置に段差が生じている状態であった。これらの事から、支承本来の機能回復を目的とし、平成 18 年、平成 19 年にかけて沓座、支承補修（写真 - 3）および伸縮装置の補修が行われている。実施された補修履歴を表 - 1 に示す。

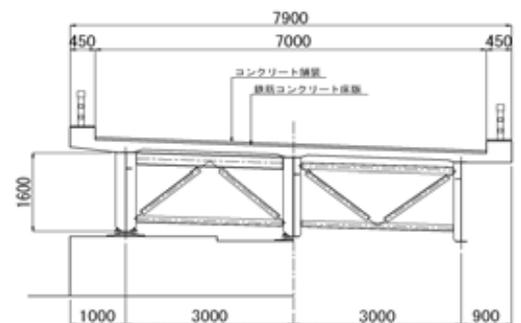
図 - 1 断面図

実験は平成 16 年に測定した計測値（橋梁の固有振動数、最大加速度）との比較をする為、同様の手法とし、常時通過する車両により発生する振動を加速度計で測定した。松森橋および高瀬橋、新井田橋の概要を表 - 2 に、松森橋の断面図を図 - 1 に示す。

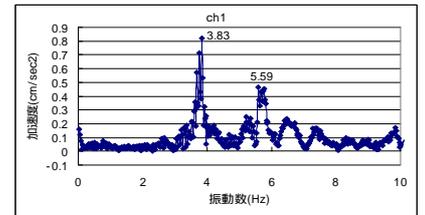
図 - 3 平成 17 年度 スペクトル図

松森橋の各年におけるスペクトル図をそれぞれ図 - 2 ~ 5 に示す。解析条件は、加速度計のサンプリング間隔を 0.01 秒、データ数を 4096 個で解析を行った。スペクトル図から卓越している部分が多く見られる。これについては、統一性を持たせるために卓越している最も小さな値を第一次固有振動数として採用した。各年の代表固有振動数および固有振動数の平均値を表 - 3 に、計測年と固有振動数の関係を図 - 6 に示す。

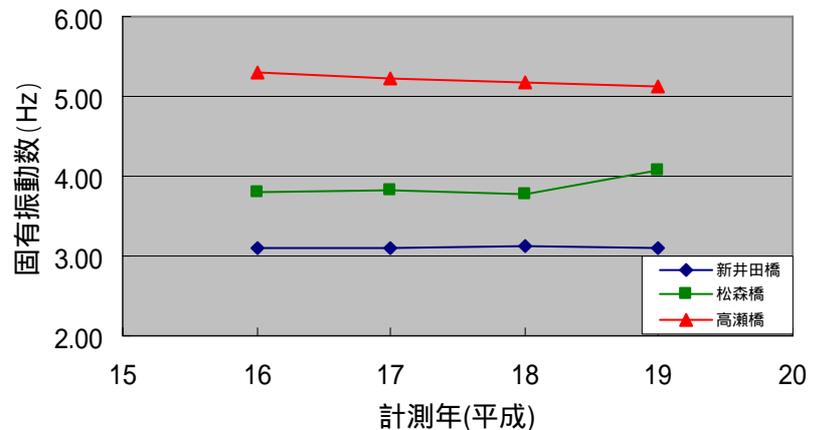
図 - 6 計測年と固有振動数

竣工年の比較的新しい新井田橋の固有振動数は 3.11Hz 程度であり、大きな変化は見られなかった。

竣工から 52 年が経過した高瀬橋については、橋齢と共に固有振動数が約 1.0%(年)程度低下する傾向にあり、桁の剛性低下、支承部の損傷等の材料劣化および構造劣化が発生している可能性が考えられることから、引き続き経過観察が必要であると思われる。

また、松森橋については、平成 19 年の測定結果が、それまでの計測地の平均である 3.80Hz を超えた 4.08Hz を示している。これは、前項で述べたように、平成 18 年の補修工事(沓座モルタルの再構築、支承取り付けボルトの再設置、伸縮装置取り替え等)により、異常振動が取り除かれ、失われていた支承機能が改善されたためと考えられる。松森橋の支承形式は線支承とよばれる上沓(平面)と下沓(円筒形)で構成され、円と平面の線接触により桁の伸縮およびたわみによる回転変位を吸収する形式であることから、補修工事によって改善された支承としての機能回復は、橋梁アセットマネジメントが有効に機能しているものと考えられる。

本実験において、新井田橋の固有振動数に変化が見られなかった。支承機能回復により橋梁全体の固有振動数が改善された。橋齢が増加すると固有振動数が低下する傾向にある。(高瀬橋)以上のことがわかった。
